”Drottningen” renoveras för de nästa 50 åren

Text: Johan Benestam, banarkitekt, FSGA, Master of Science in Golf Course Architecture

Fakta kring restaureringen

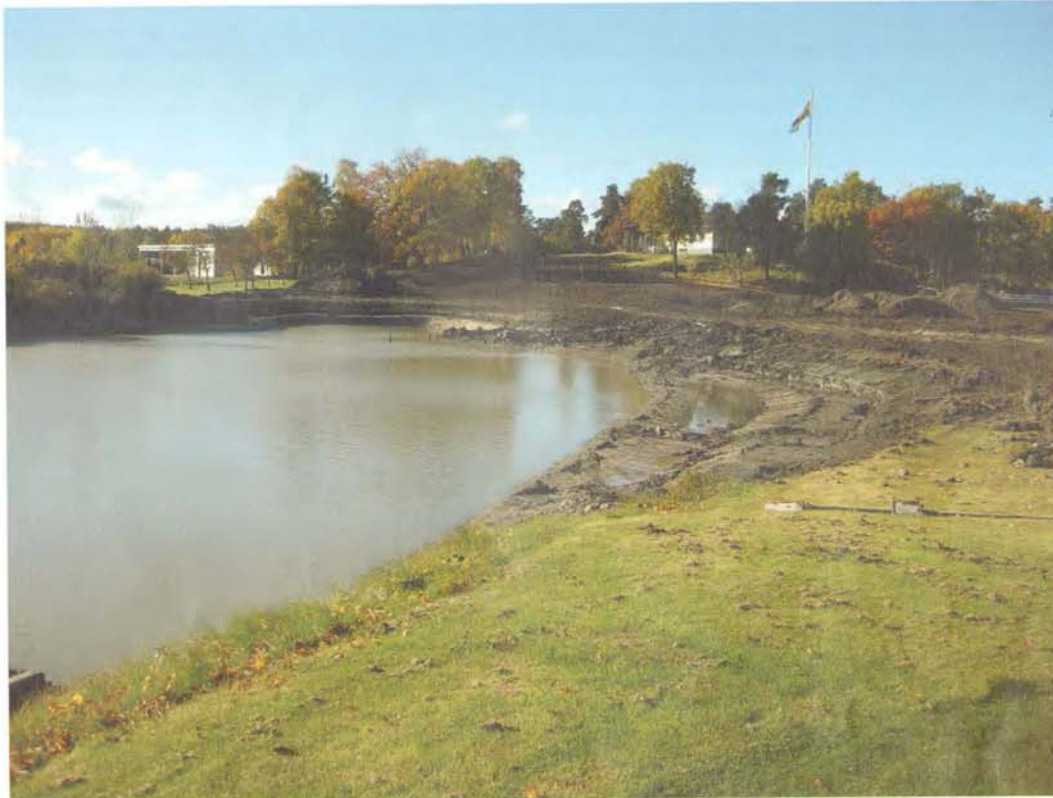
Grovschaktutvidgning av damm med 300 kvadratmeter. Massorna används till greenkomplexet och till att höja fairway ett par decimeter för att säkerställa god ytavrinning.

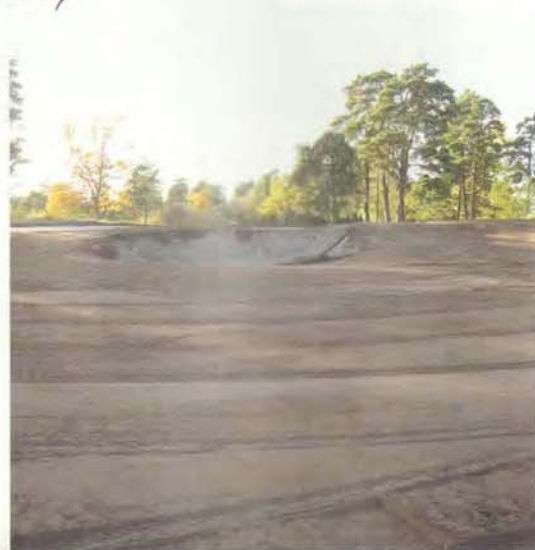
Utläggning av växtbädd, 15 centimeter lagertjocklek utanför greenytan, cirka 3.500 kvadratmeter.

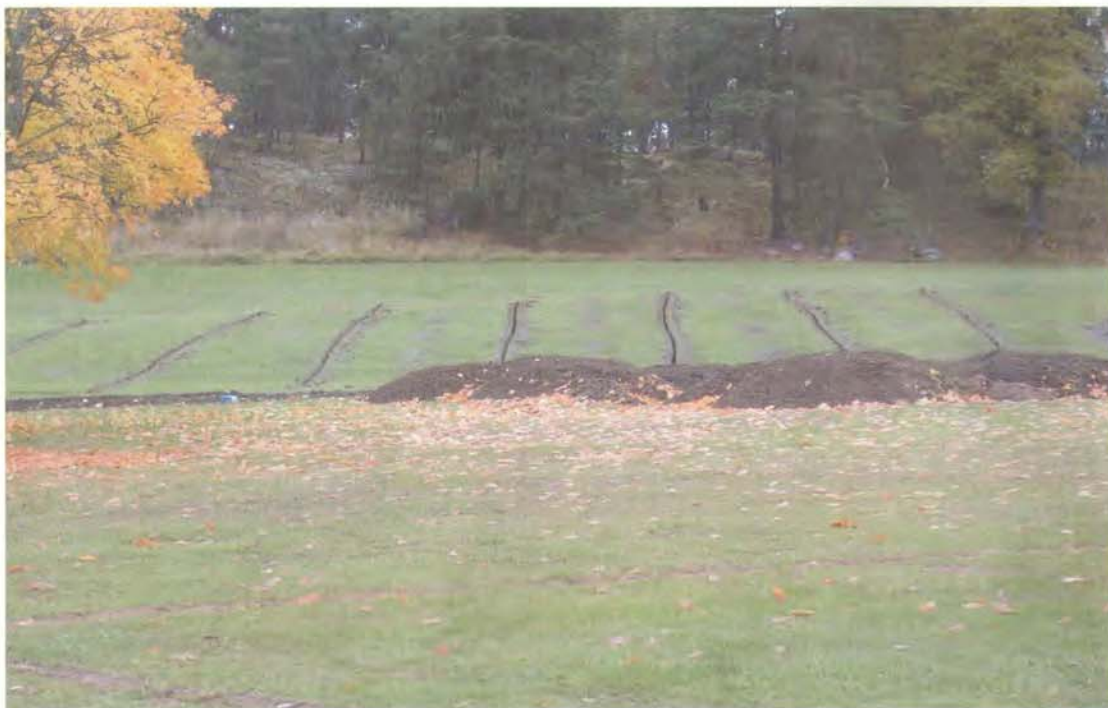
Täckdikning av fairway med c-c fem meter, cirka 2.000 löpmetrar.
